# 112 年 0910 豪雨事件 防汛應變作為

經濟部水利署第五河川分署  
規劃科 黃勝弘 科長

113年4月8日

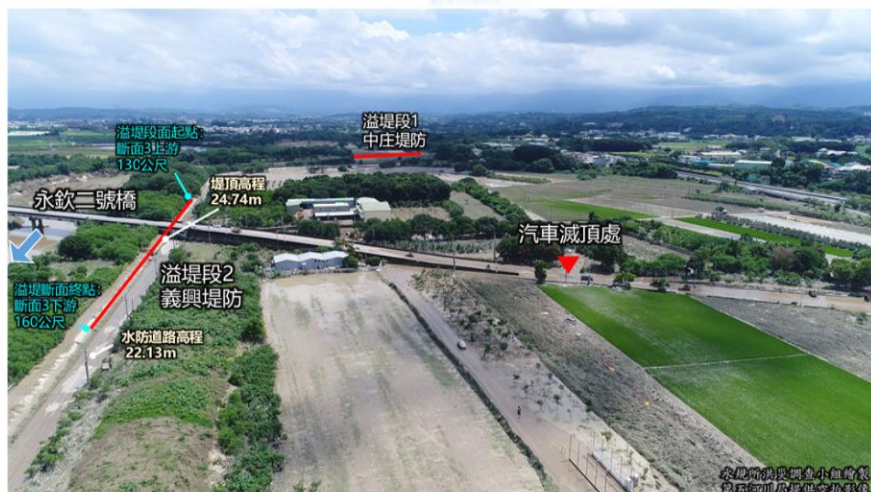
災點1-1：永欽二號橋河段左岸(溢堤段1)

- ◆ 災點1位於赤蘭溪永欽二號橋河段，經現場調查淹水深度約1.6至2.6公尺，淹水時間經詢問居民從昨晚約八點開始直到今早才退水，淹水原因為左岸外水溢堤造成，溢堤及淹水位置如下圖，研判溢堤段堤防長約520公尺，淹水範圍約59公頃，淹水水度約1.6至2.6公尺，溢堤及淹水位置如下圖。

短期作為	中、長期作為
1. 斷面7左岸防汛道路AC損壞修補(已完成)	1.斷面3至斷面7辦理加高堤防長度計870公尺
2. 斷面2~4左岸防汛道路淤土已清除(已完成)	2.斷面8左岸既有中庄堤防延長165公尺
3. 高莖作物剷除已完成約3.5公頃(已完成)	3.義興堤防延長437公尺
	4.永欽二號橋改建(樑底高度不足)

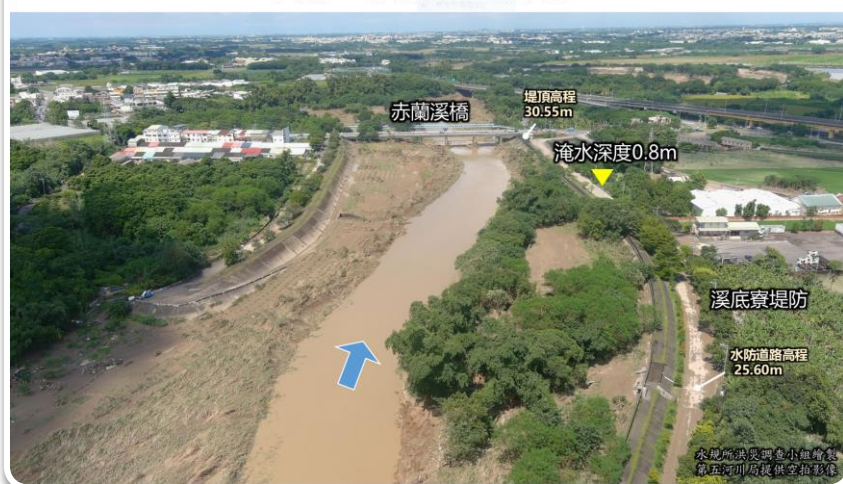
災點2：赤蘭溪橋上游右岸1

- 強烈降雨造成赤蘭溪溪水暴漲，並超過中埔鄉下水道設計標準(45.60毫米/小時)造成嘉義縣中埔鄉地勢較為低窪之和睦里村落周邊道路於9月10日 17時~23時產生道路積淹水
- 本地區因地勢低窪，致無法順利排除村內道路積水，惟本次淹水事件縣府立即啟動抽水機組抽排，當地雨勢緩和後，即藉由抽水機組持續抽排及重力方式自然退水

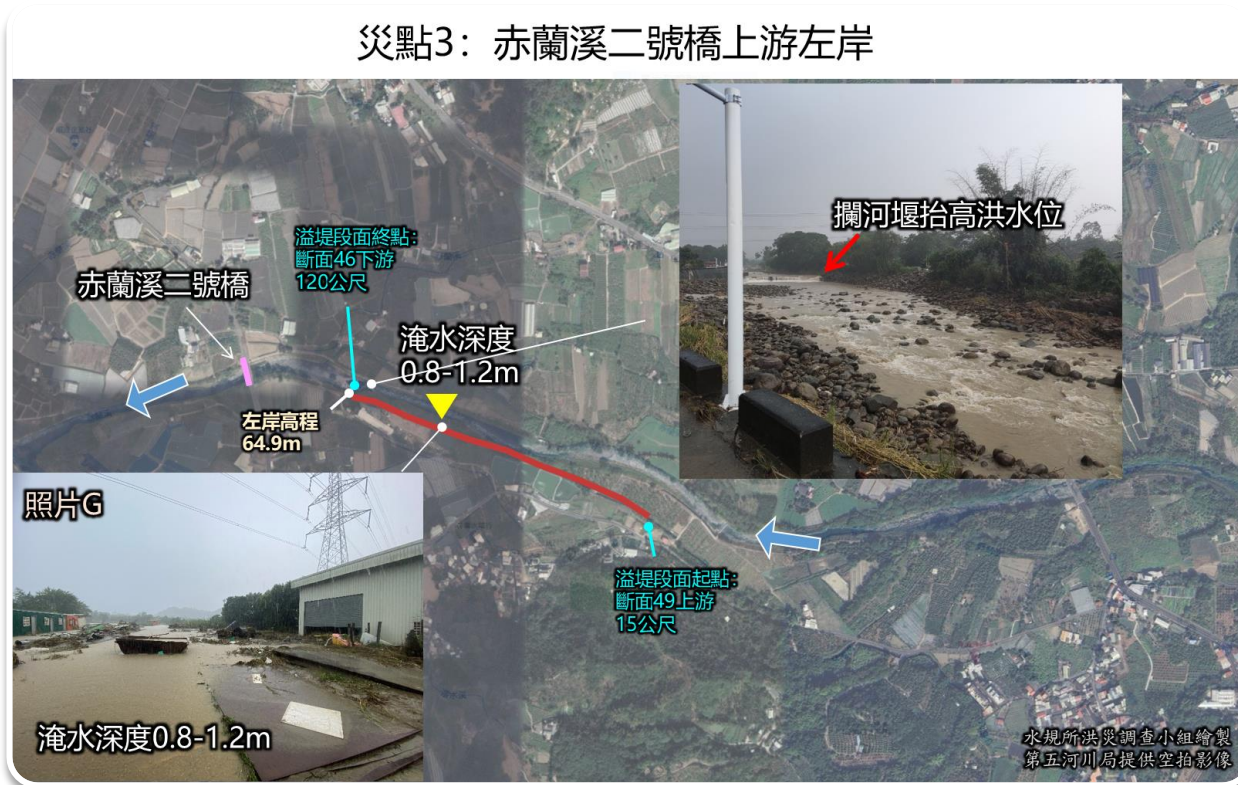
災點3：赤蘭溪二號橋上游左岸

- 赤蘭溪二號橋(斷面46) 左岸於**19時40分**發生**溢淹**，高度約達**1.2公尺**，淹水面積約**10公頃** (46斷面已超出治理計畫範圍，80年公告範圍至斷面42)

短期作為	中、長期作為
1. 斷面45土堤損壞修補(已完成)	1. 左岸待建堤防475公尺(裕民一號) 2. 右岸待建堤防40公尺(裕民二號) 3. 赤埔圳攔河堰改建 4. 赤蘭溪二號橋高灘地整理
