2016年莫蘭蒂颱風 聯通管路停電事件的應變經驗

報告人：羅守枝

莫蘭蒂颱風聯通管停電事件

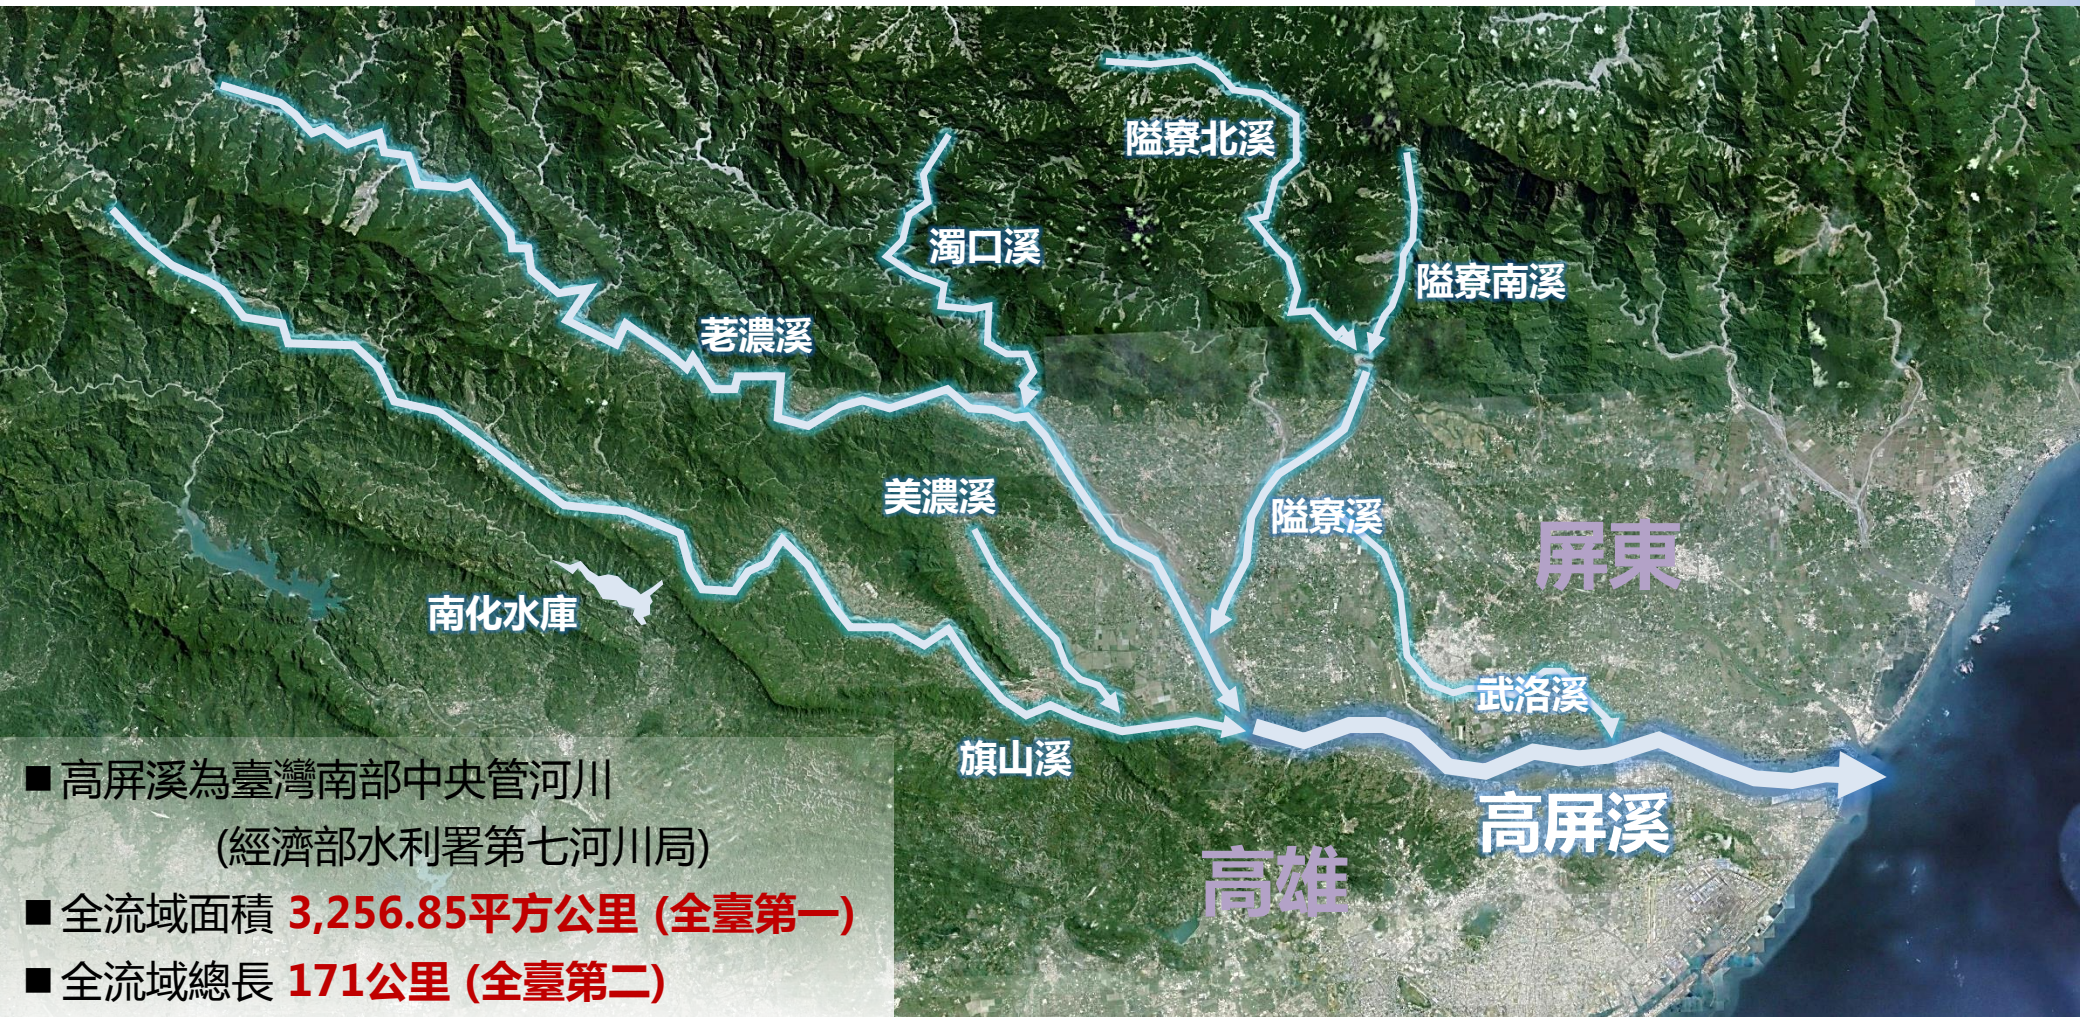
認識我們的高屏溪 流域水系簡介

- 高屏溪為臺灣南部中央管河川
(經濟部水利署第七河川局)
- 全流域面積 **3,256.85平方公里 (全臺第一)**
- 全流域總長 **171公里 (全臺第二)**
- 流域範圍包括南投縣、嘉義縣、台東縣、
高雄市、屏東縣等23個鄉鎮市區

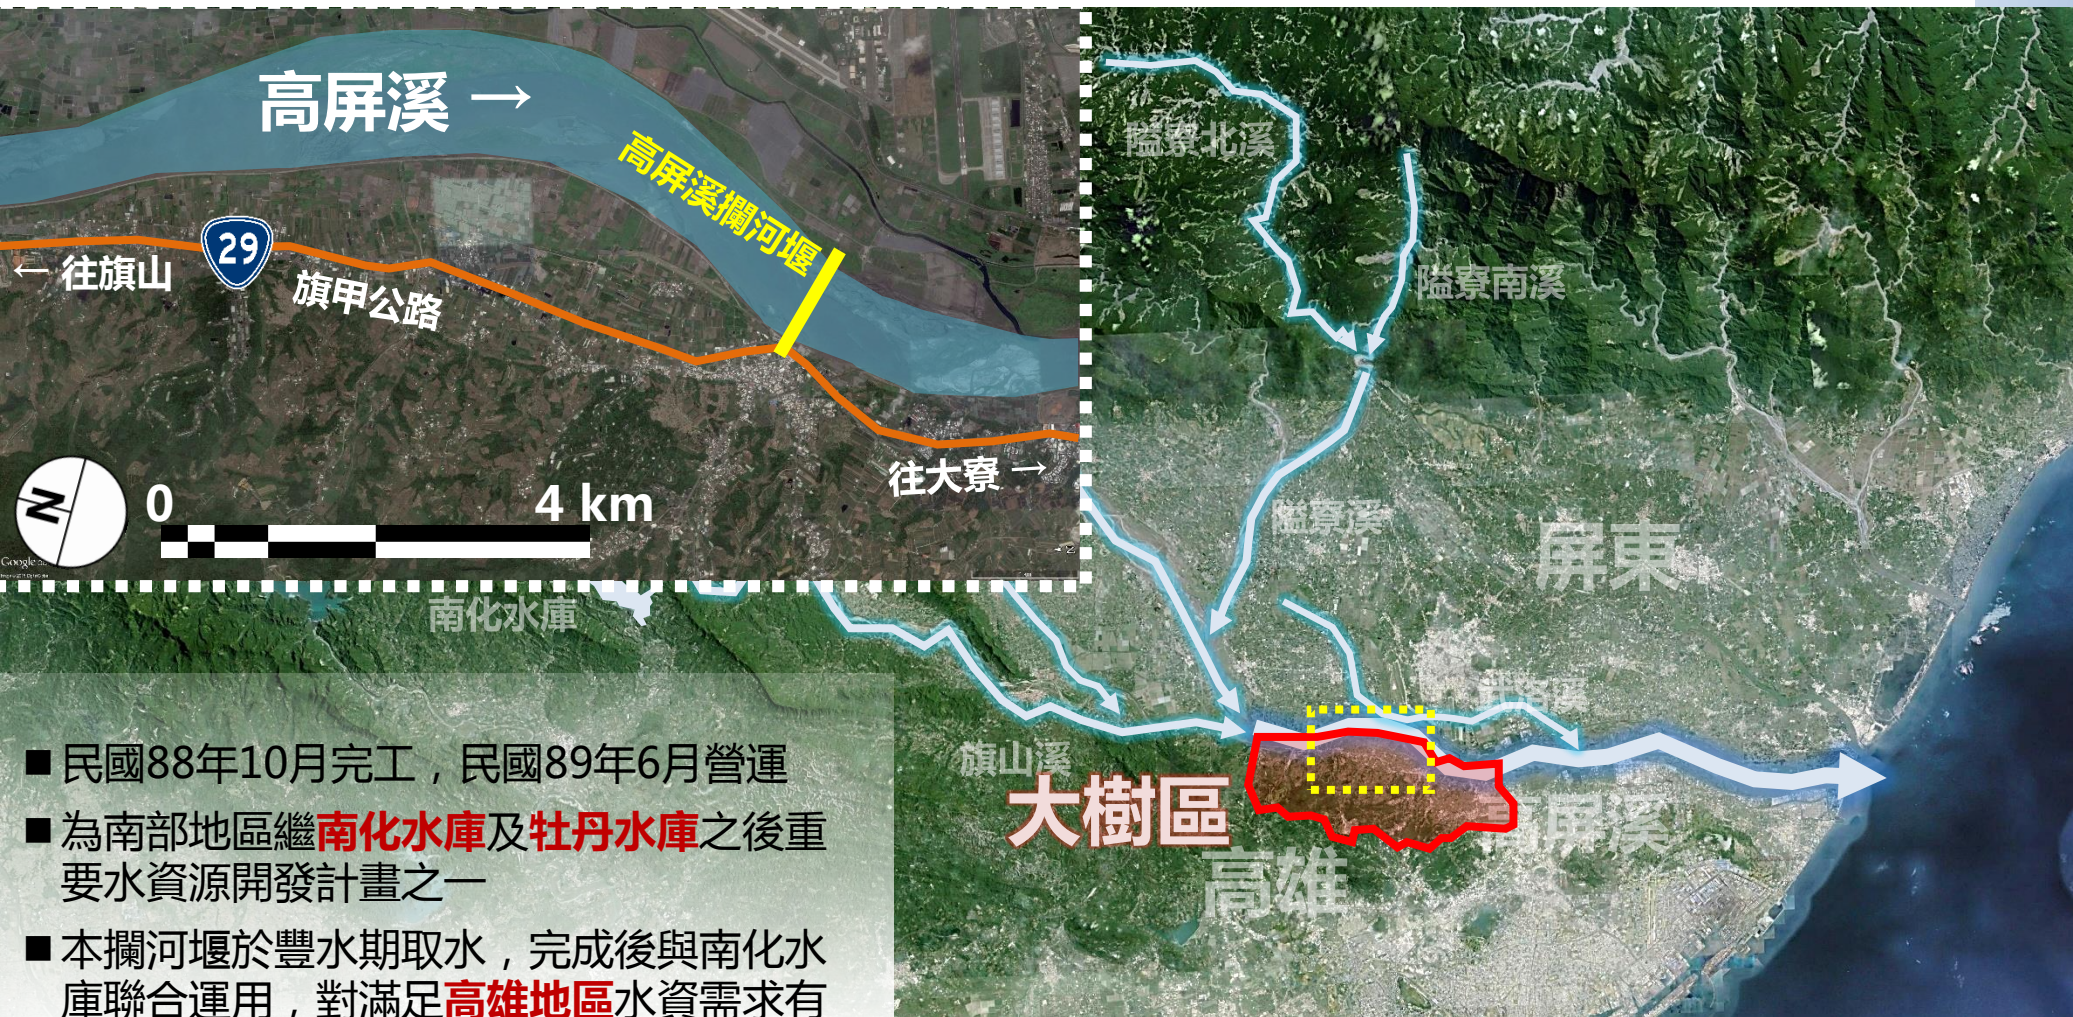
高屏溪攔河堰位置

- 民國88年10月完工，民國89年6月營運
- 為南部地區繼南化水庫及牡丹水庫之後重要水資源開發計畫之一
- 本攔河堰於豐水期取水，完成後與南化水庫聯合運用，對滿足高雄地區水資需求有相當之助益

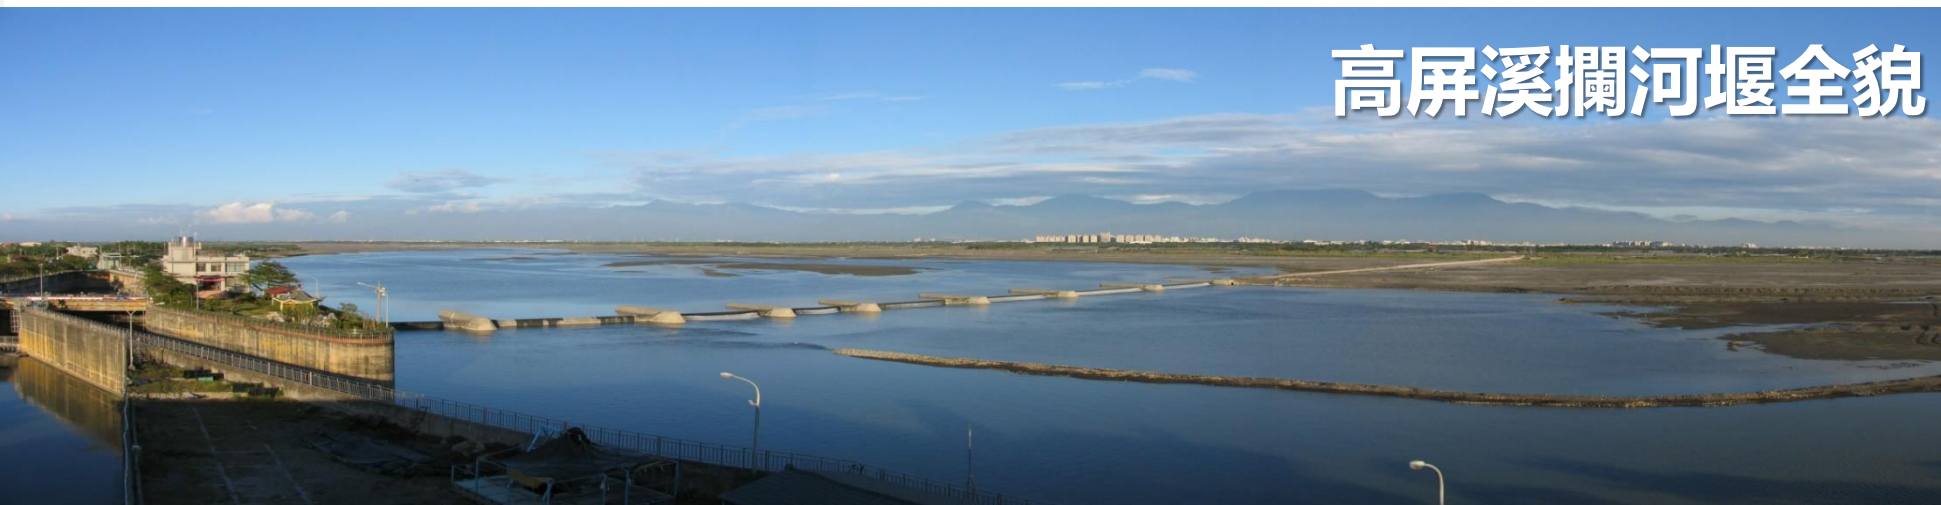
高屏溪攔河堰全貌

項目	說明	
集水區	3,007 km ²	
取水量	35 cms	
攔河堰	總長960m	
	固定堰674m	活動堰286m
取水工	14門擋泥板 3門放水閘門	3門取水閘門 2門側槽取水閘門
護床工	三道，每道寬45m、間隔100m

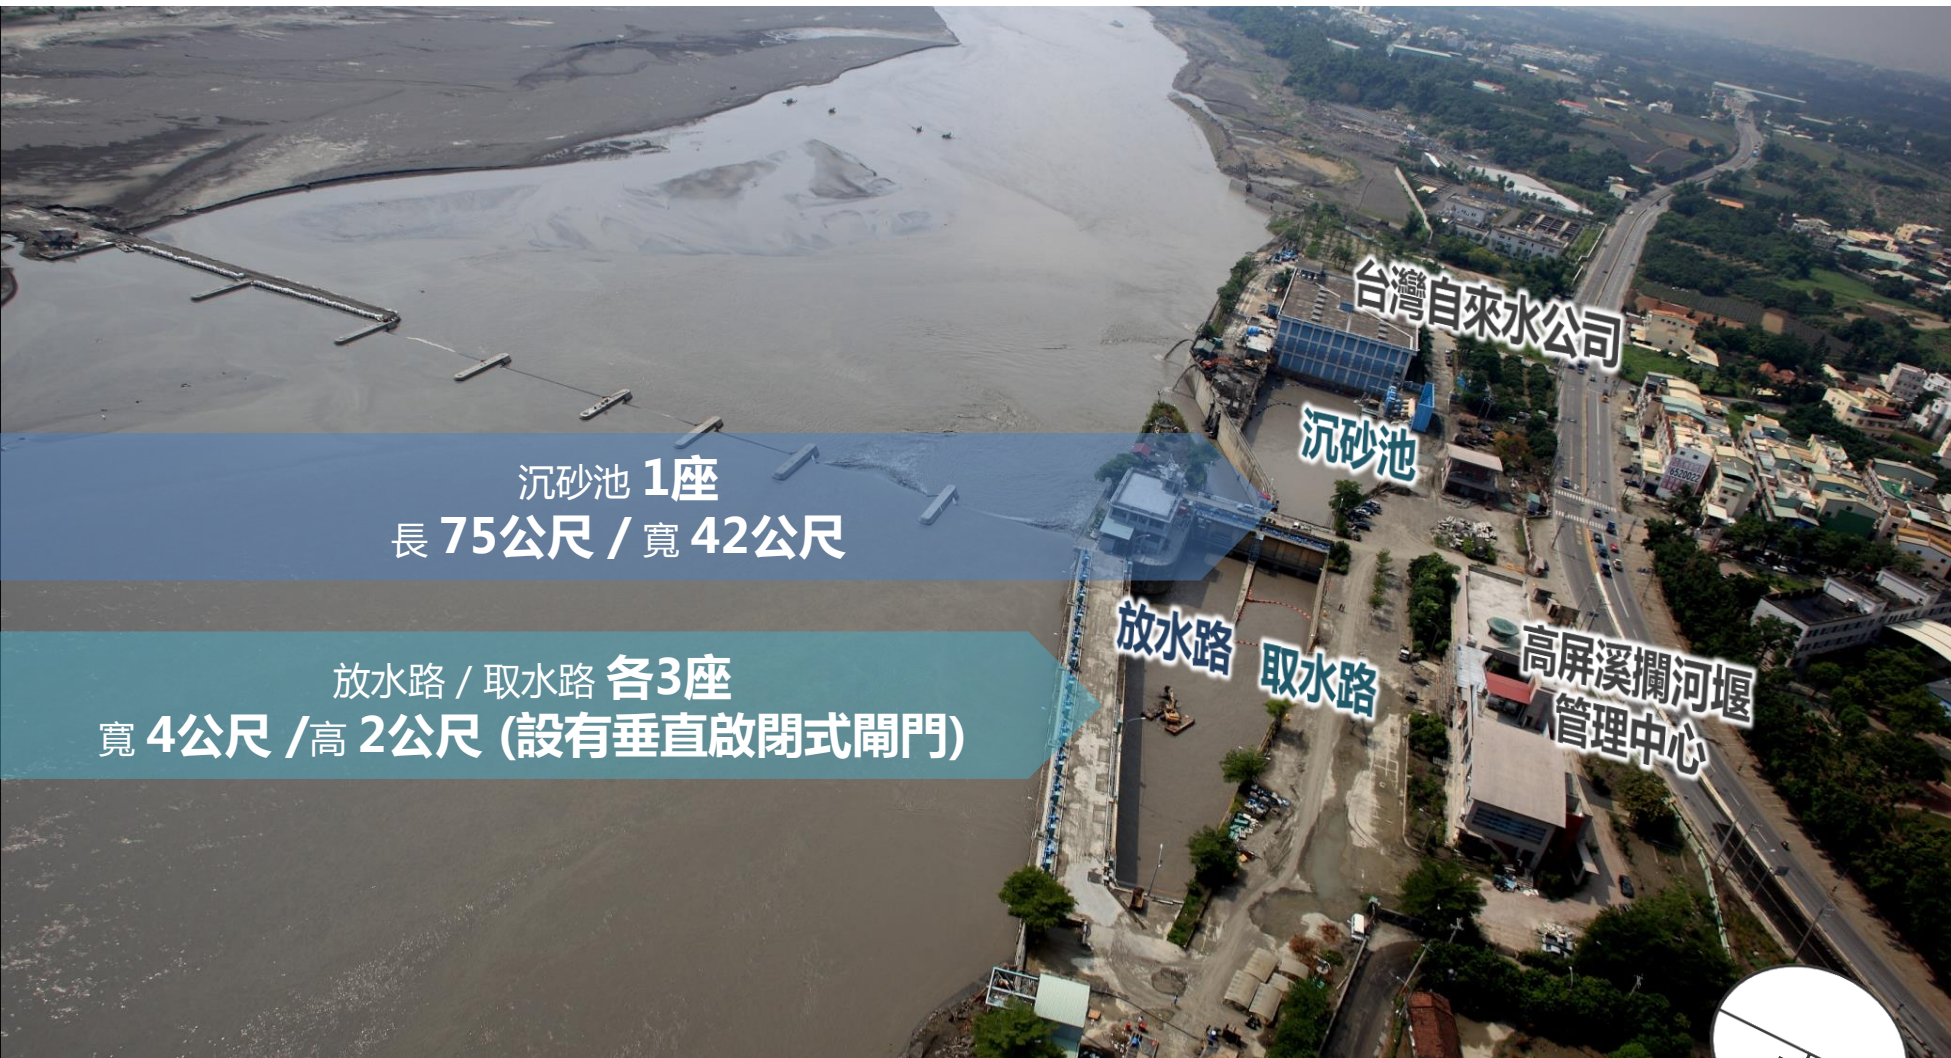
高屏溪攔河堰之建設 設施簡介

沉砂池 1座
長 75公尺 / 寬 42公尺

放水路 / 取水路 各3座
寬 4公尺 / 高 2公尺 (設有垂直啟閉式閘門)

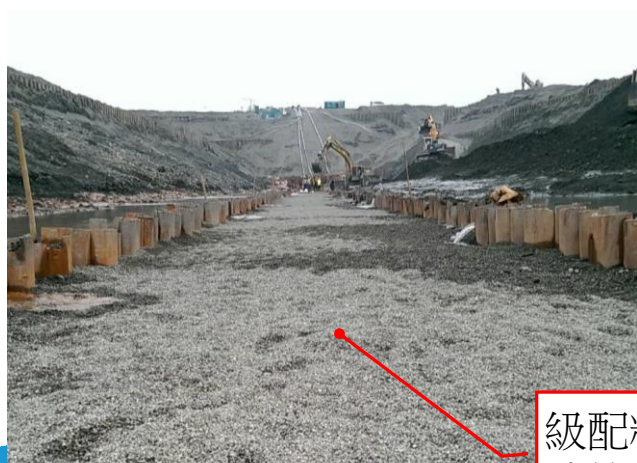
工程內容-(二)集水暗管工程

第三層濾料(細)

第二層濾料(中)

第一層濾料(粗)

級配料
填築

明挖覆蓋段

推進段

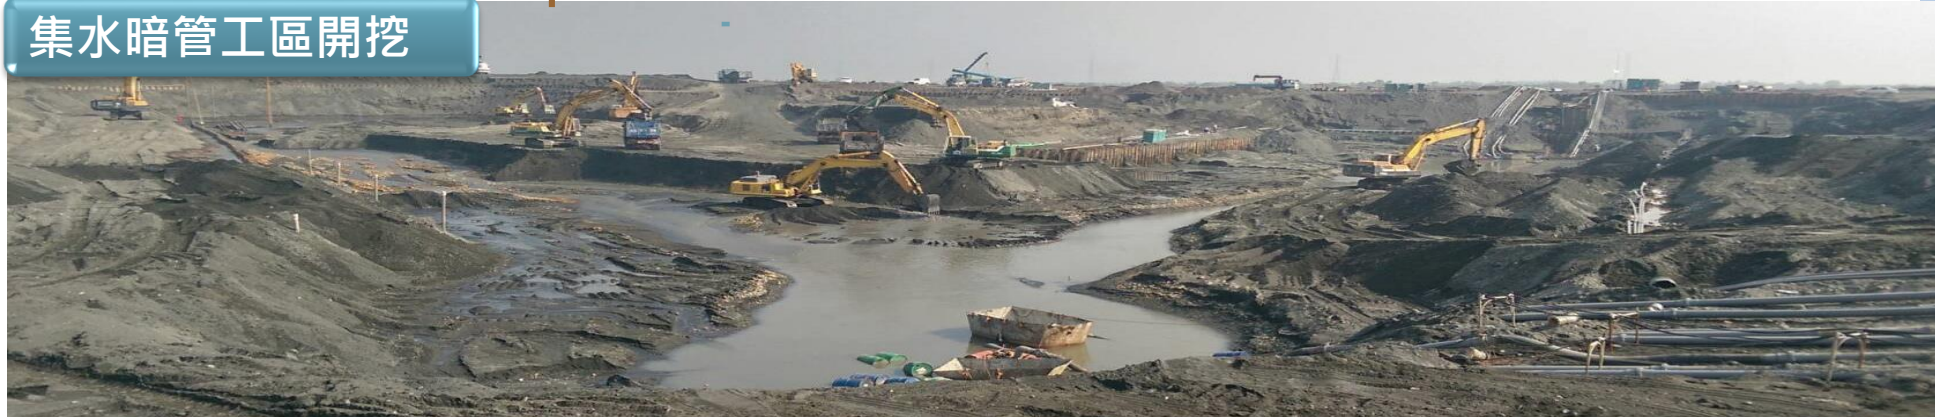
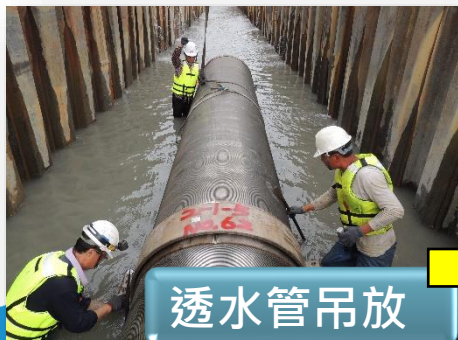
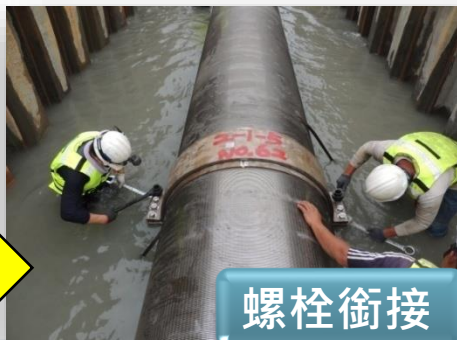
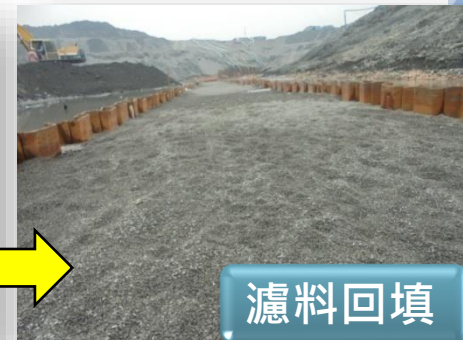
集水暗管工區開挖

開挖位置：砂礫石層水量極為豐沛，開挖面積**220m*240m**，
高程由**EL.21m**降挖至**EL.2.8m**。

1. 逐層開挖，動線安排，增加施工機具能量，減少開挖時程。
2. 抽水能量加倍，加深鋼板樁長度(9m->13m)，增加滲流路徑，避免砂湧、管湧。
